Estudio experimental del papel de la rotura de fibras  
en la resistencia de los compuestos de matriz  
termoplástica sometidos a compresión tras impacto

# Estudio experimental del papel de la rotura de fibras en la resistencia de los compuestos de matriz termoplástica sometidos a compresión tras impacto

**J. Pernas-Sánchez<sup>a</sup>, F. Naya<sup>a</sup>, C. Fernández<sup>b</sup>, P. Zumel<sup>b</sup>,  
M. Droździel-Jurkiewicz<sup>c</sup>, J. Bieniaś<sup>c</sup>**

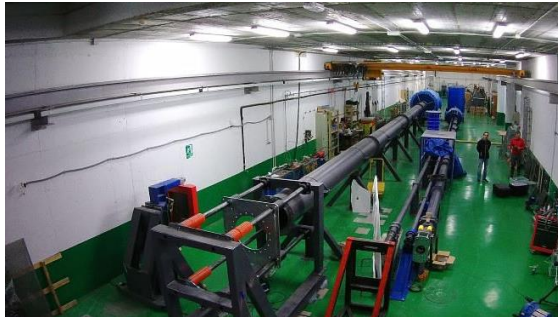
- Múltiples cañones propulsados por gas (aire o helio)
- Velocidades subsónicas y supersónicas (de 20 a 1000 m/s)
- De a 5 mm a 500 mm de calibre y de 2 m a 18 m de longitud
- Cañones especiales (rectangulares) para formas complejas
- 5 cámaras de alta velocidad (2.1 Mfps)
- Software para hacer 3D-DIC

3D DIC

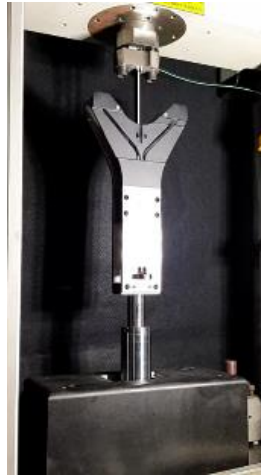
- Caracterización del comportamiento dinámico de materiales a altas velocidades de deformación

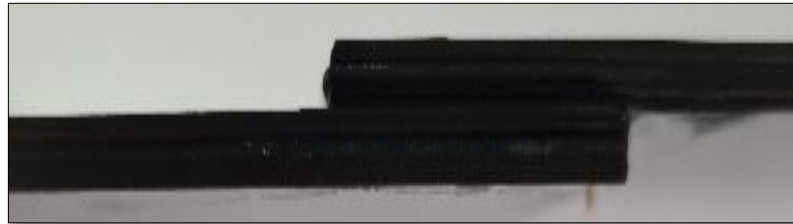
- Desarrollado originalmente para la soldadura de termoplásticos (proyecto UNION)

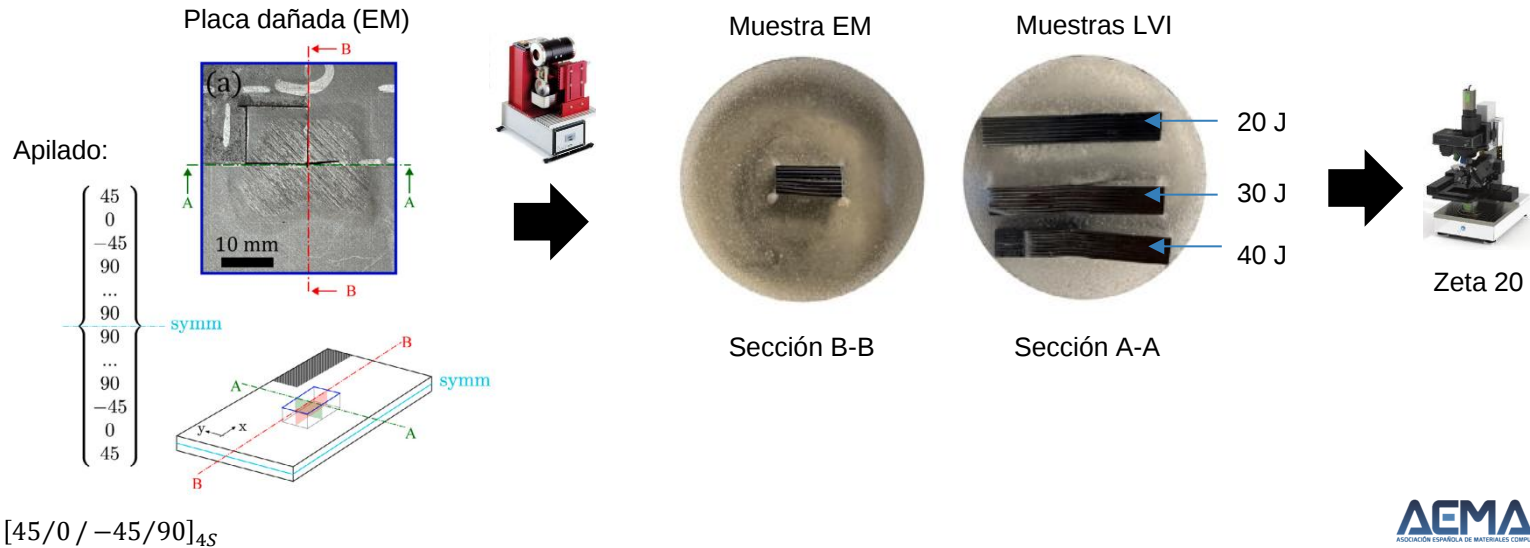
35

- Para estudiar y comparar la morfología del daño (EM vs LVI) → Inspección micrográfica

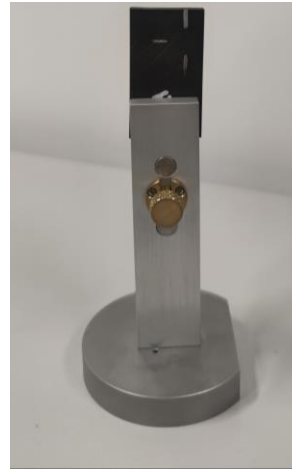
Fuente de rayos X

Base multifunción

Zeiss Xradia 510 Versa:
